Fichtenbalken werden mit Eiche ausgebessert

Dachstuhlansanierung an der alten Matthäuskirche in Melle / Feuchtigkeitsschäden auch am Gesimsmauerwerk

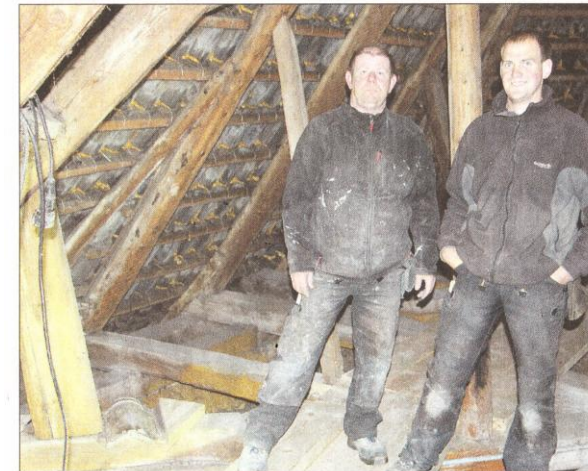
soll. Im Fall der alten Matthäuskirche in Melle fielen an einigen Stellen stetig Wassertropfen auf die alten Fichtenbalken und sorgten dafür, dass das Holz über die Jahre hinweg an diesen Stellen faulte. Insgesamt fünf solcher Schadstellen im Gebälk seien bei einer Begehung festgestellt worden, sagt Hubert Ronne vom Kirchenvorstand der Gemeinde St. Matthäus. Nun werden die Stellen ausgebessert.

Die Zimmerleute Clemens Kalthöfer (l.) und Dennis Niedernüfemann werden die Feuchtigkeitsschäden an den Balken des Dachstuhls der Matthäuskirche reparieren. Foto: Andea Kolhoff

einige der Balken, an denen sie arbeiten werden, sind tragende Teile. Die schadhafte Holzstellen werden abgeschnitten und durch neue ersetzt.

Für die Reparatur verwendet der Betrieb Eichenholz. Die neuen Teile werden wie Puzzlestücke an die alten Balken angepasst. Dabei arbeiten Zimmermeister Dennis Niedernüfemann und Clemens Kalthöfer direkt vor Ort, mit einer mobilen Kreissäge oben im Dachstuhl. Das Material wird mit dem Lastenfahrstuhl hochgebracht.
